Un caso storico: STAVA 19 LUGLIO 1985

Attività di vigilanza sulla sicurezza delle grandi dighe  
Il ruolo della geologia

Leonardo Cataldo – Alberto Maistri  
Direzione generale per le dighe e le infrastrutture idriche ed elettriche

# Attività di vigilanza sulla sicurezza delle grandi dighe Il ruolo della geologia

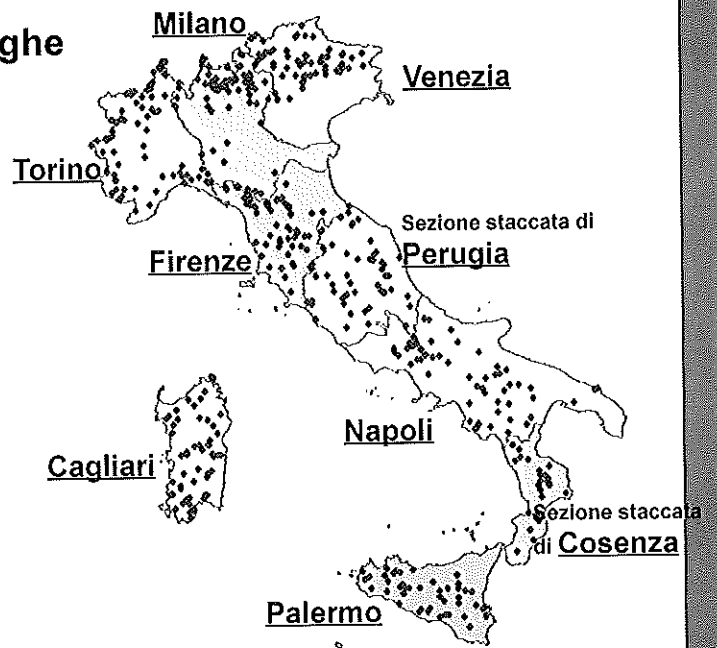
### UFFICI TECNICI per le dighe

Torino	86 dighe
Milano	89 dighe
Venezia	63 dighe
Firenze	54 dighe
[Perugia	55 dighe]
Napoli	61 dighe
Cagliari	59 dighe
Palermo	47 dighe
[Cosenza	24 dighe]

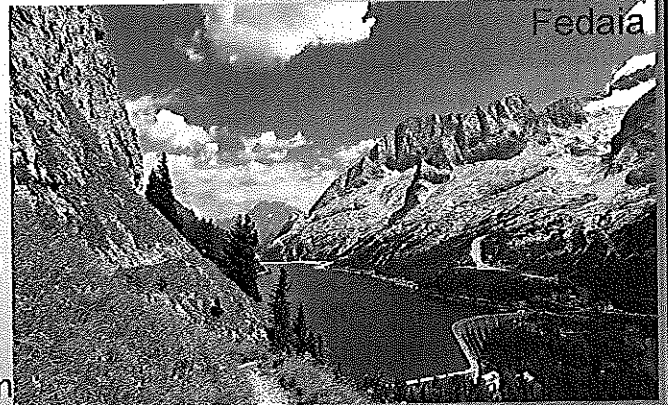
Bacino dell'Avisio  
 4 Grandi dighe

- ✓ Fedaia
- ✓ Forte Buso
- ✓ Pezzè di Moena
- ✓ Stramentizzo

$V_{tot\ invaso} = 61\ Mm^3$

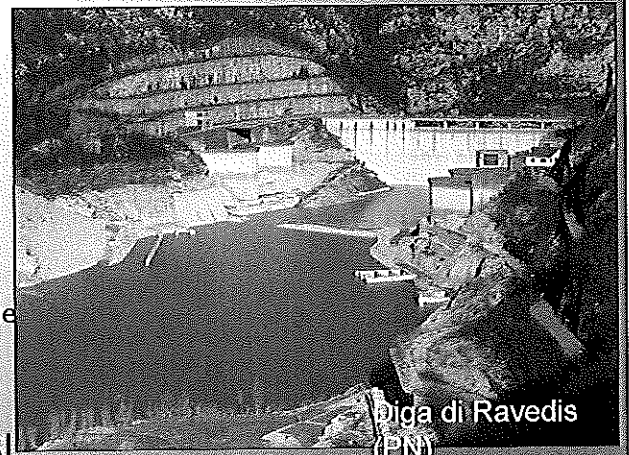
INSTABILITA' SPONDALE PER «INVASI E SVASI RAPIDI» (V<sub>acqua</sub> > 2 m/h)

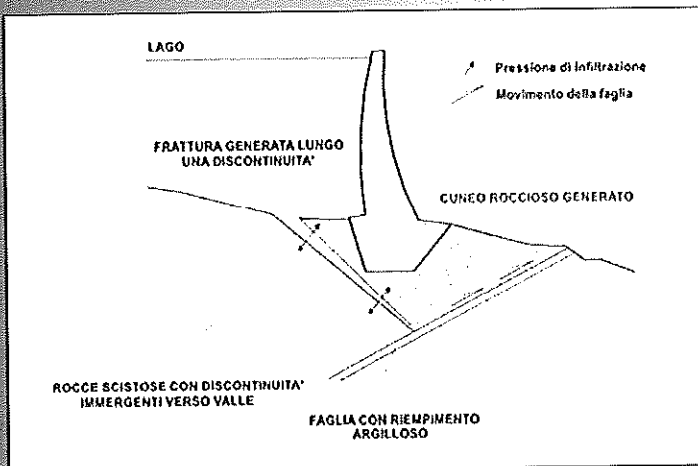
## Crollo della diga di Malpasset (Francia, 2 dicembre 1959)

Diga a cupola alta 66 m realizzata per scopi irrigui e idropotabili.

Il rilascio improvviso di 50 milioni di m<sup>3</sup> d'acqua lungo la valle del Reyran causò la morte di 421 persone.

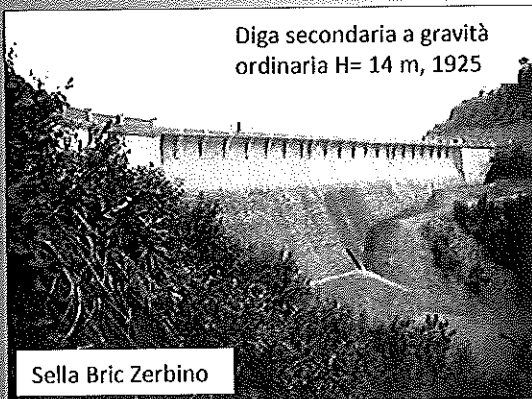
## Crollo della diga secondaria di Bric Zerbino, AL (13 agosto 1935)

Cause del crollo

Debolezza geostrutturale della sella di imposta della diga secondaria

Evento pluviometrico eccezionale  
Portata in ingresso del serbatoio  
 $Q > 2000 \text{ m}^3/\text{s}$

Insufficienza scarichi (500  $\text{m}^3/\text{s}$ )  
Tracimazione dighe  
Innesco fenomeni erosione e sifonamento diga secondaria

Al momento del crollo  $V_{inv} = 20\text{-}25$  milioni di  $\text{m}^3$   
 $V_{inv. progetto} = 18$  milioni di  $\text{m}^3$ .  
Il crollo causò la morte di oltre 110 persone.

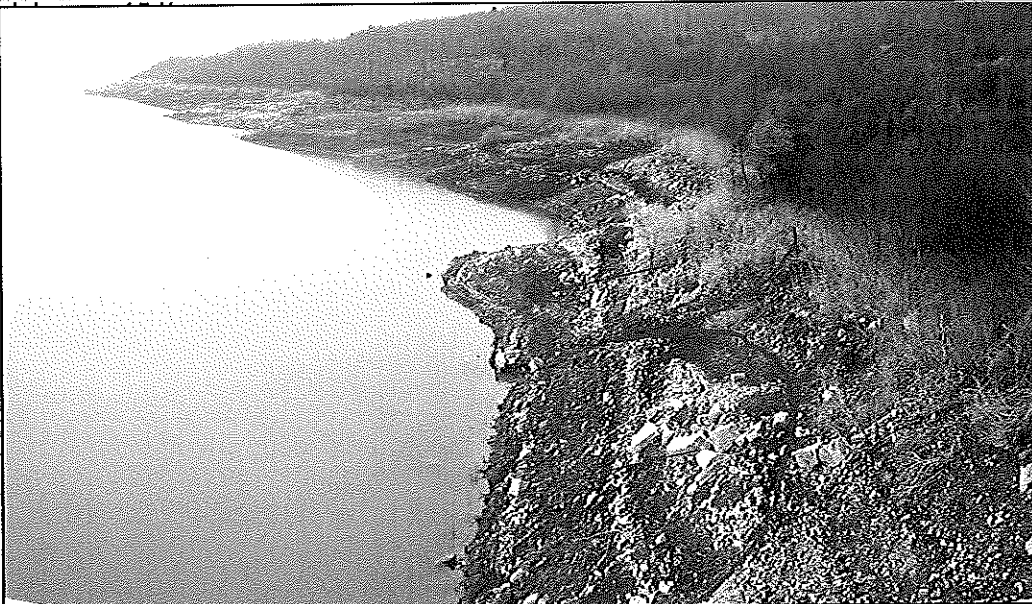
In tale contesto morfoevolutivo (paleofrane) non sono stati rilevati significativi processi morfogenetici riconducibili alle condizioni di svaso imposte dal crollo dei tre conci, ma solo limitate situazioni di instabilità indotta o pregressa localizzate lungo i rami laterali per fenomeni di scorrimento della coltre detritica sul bedrock (volumetrie massime dell'ordine di qualche decina di mc) ai quali si affiancano processi erosivi dovuti al rapido deflusso ipodermico indotto dallo svaso.

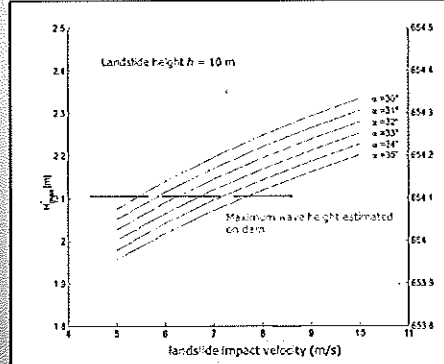
Vajont (PN) - Frana 4 novembre 1960

Landslide width $w$	250.0 m
Landslide height $h$	7.0-10.0 m
Impact velocity $v$	5.0-10.0 m/s
Local water depth $d$	160.0 m
Angle from velocity vector $\theta$	90.0 °
Landslide surface inclination $\alpha$	30-35 °
Distance from impact point $r$	480.0 m

Vfrana = 0,7 Mmc (1° Invaso sperimentale)

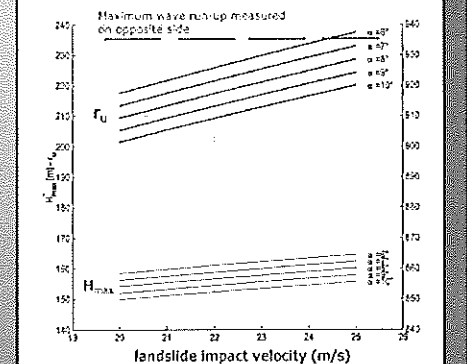
Vajont (PN) - Frana 9 ottobre 1963

Landslide width $w$	2000.0 m
Landslide height $h$	140.0 m
Impact velocity $v$	20.0-25.0 m/s
Local water depth $d$	200.0 m
Angle from velocity vector $\theta$	0.0 °
Landslide surface inclination $\alpha$	6-10 °
Distance from impact point $r$	280.0 m
Runup slope inclination $\gamma$	25 °

Vfrana = 270 Mmc (3° inv. sperimentale)

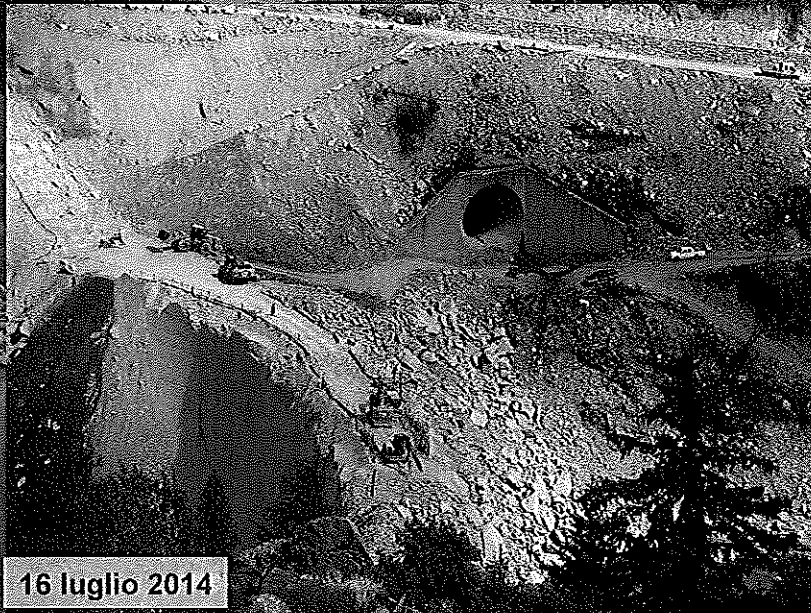
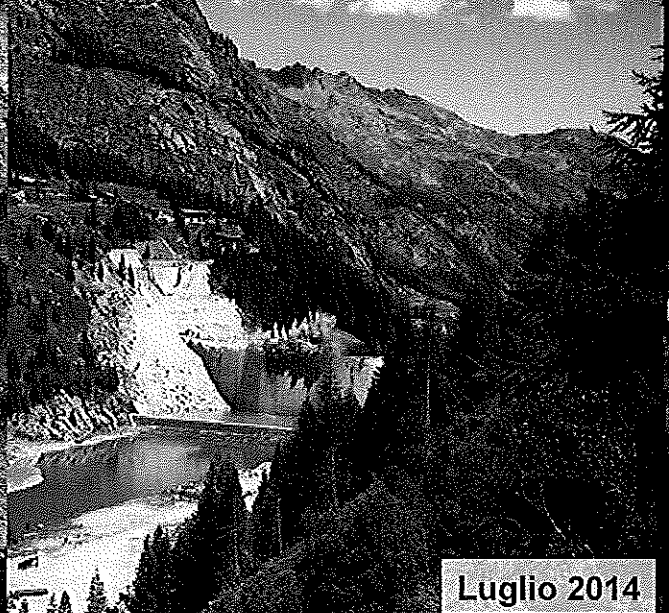
## Progetto di parziale demolizione della diga

Capacità invaso di progetto : 75 Mm<sup>3</sup>

Capacità utile di invaso ad oggi: 2 Mm<sup>3</sup>

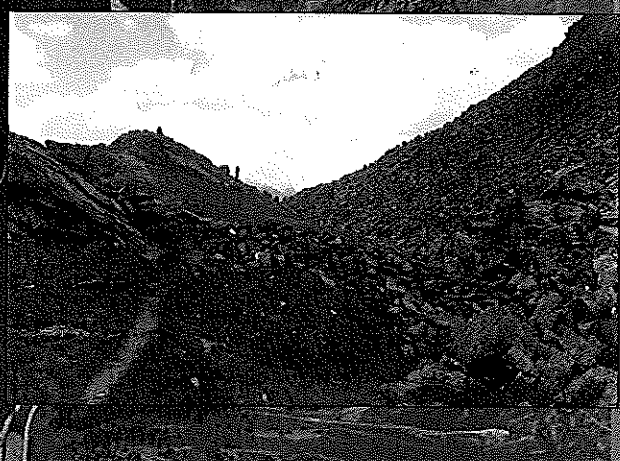
## DGPV del versante destro di Vernago (BZ)

Trincee 2200-2550 m s.l.m.

Versante con evidenze morfologiche (topografia «positiva» e convessa) e strutturali (trincee, contropendenze) attribuibili ad un processo deformativo profondo che ha coinvolto il basamento metamorfico (Unità Austroalpine superiori - gneiss e micascisti) a partire dall'ultima fase di ritiro glaciale (ca. 11.000 anni fa). Analisi isotopiche con C14 sui materiali organici di riempimento di alcune trenches nella fascia altimetrica 2200-2550 m indicano che le stesse non hanno subito rimobilizzazioni negli ultimi 3000-5000 anni (DGPV essenzialmente esaurita).
