LA PROGETTAZIONE PER LA MESSA IN SICUREZZA DELLA S.S. 34 DEL LAGO MAGGIORE

UN ESEMPIO DI APPROCCIO MULTIDISCIPLINARE TRA PROFESSIONISTI E DI CONCERTAZIONE TRA GLI ENTI CHE HA RAGGIUNTO L'OBIETTIVO DI DEFINIRE GLI INTERVENTI PER LA SICUREZZA STRADALE E PERMETTERE IL COMPLETO FINANZIAMENTO DELLA PROGETTAZIONE E DELLE OPERE

DESIGN OF SAFETY PROJECTS OF THE S.S. 34 OF MAGGIORE LAKE

AN EXAMPLE OF A MULTIDISCIPLINARY APPROACH BETWEEN PROFESSIONALS AND CONSULTATION BETWEEN INSTITUTIONS THAT HAS ACHIEVED THE GOAL OF DEFINING ROAD SAFETY INTERVENTIONS AND ALLOWING THE TOTAL FUNDING OF THE DESIGN AND WORKS

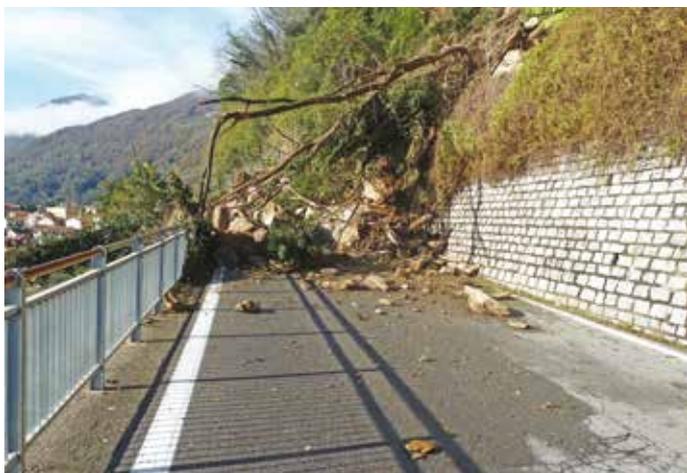
1. La ripresa dell'accumulo detritico dalla sede viaria per la frana del 2014, alla p.k. 28+300 nel comune di Cannero Riviera

1. The shot of debris accumulation on the road for the landslide of 2014, km 28+300, in council of Cannero Riviera

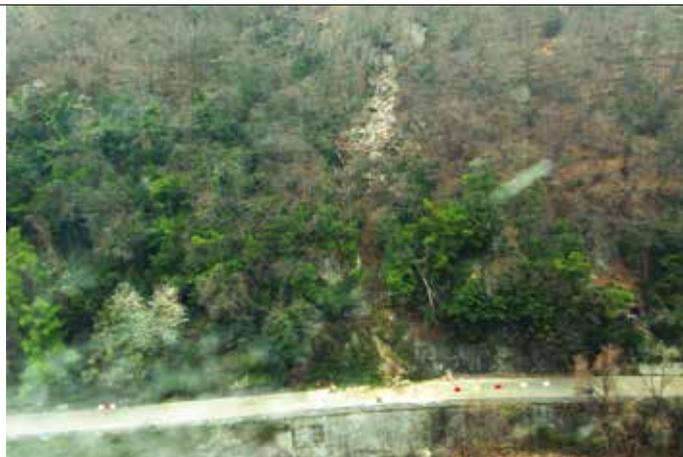
3. Una ripresa aerea dall'elicottero della frana del 2017, alla p.k. 29+850, in località Puncetta, nel comune di Cannobio

3. The aerial shot from helicopter landslide of 2017, p.k. 29+850, in Puncetta locality, in council of Cannobio

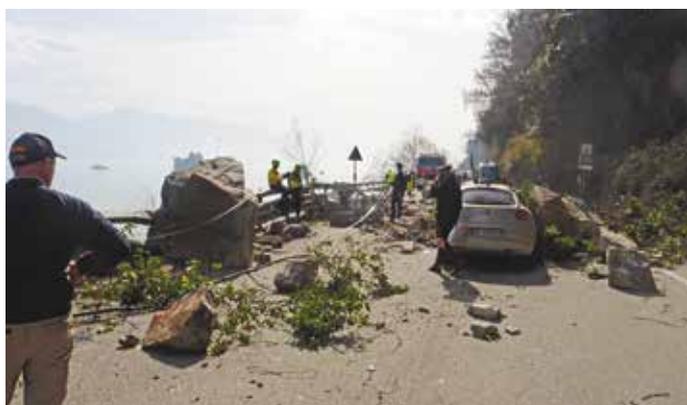
4. La ripresa dell'accumulo detritico dalla sede viaria della frana del 2017, in località Puncetta, alla p.k. 29+850, nel comune di Cannobio

4. A shot of the debrisflow accumulation on the road for the landslide of 2017, km 29+850, in Puncetta locality, in council of Cannobio

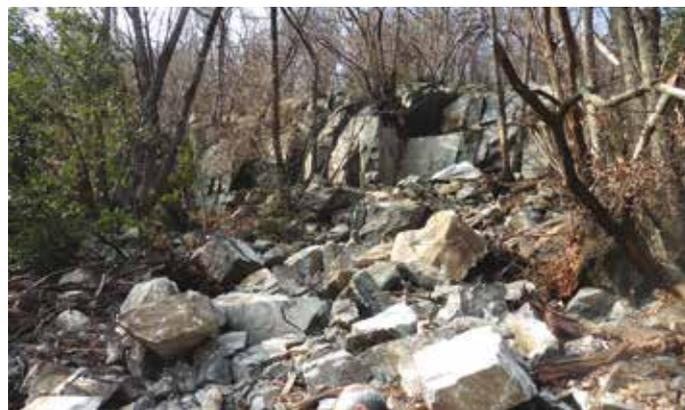
5. La ripresa del corpo di frana nel 2017, in località Puncetta, alla p.k. 29+850, nel comune di Cannobio

5. A shot of landslide body for the landslide of 2017, km 29+850, in Puncetta locality, in council of Cannobio
