## Effetti geologici dei terremoti, tettonica attiva nello Stretto e.. uno sguardo dal ponte

Eutizio Vittori - *Consulente e Associato CNR-IGG Firenze*

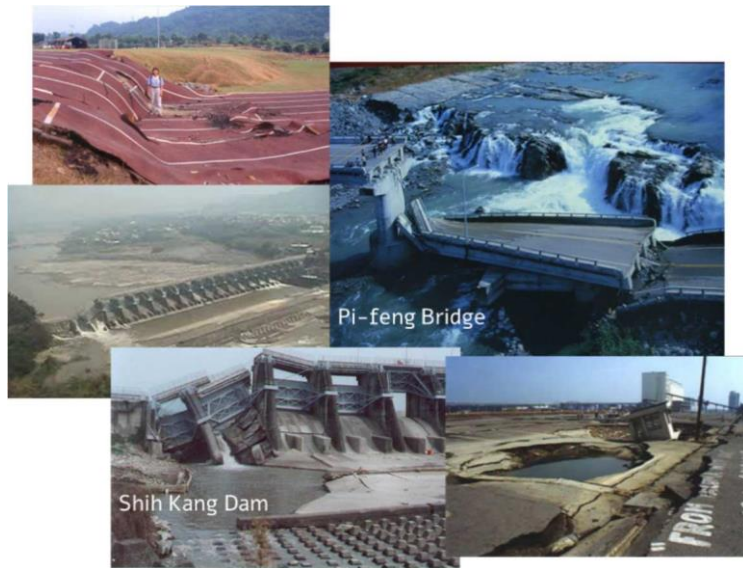
Figura 1. Esempi di danneggiamento di ponti e dighe dovuti a fagliazione superficiale durante il terremoto di Chi-Chi (Taiwan) nel 1999. In basso a destra è invece un esempio di danno causato da liquefazione in una struttura portuale

Esiste un'ampia casistica mondiale di danneggiamento di infrastrutture causato da fagliazione superficiale e, più in generale, dallo scuotimento sismico in condizioni di *near-field*. Effetti ambientali primari e secondari, e.g., Serva et al. (2016), possono comunque verificarsi anche ad una certa distanza dall'epicentro. Nella Figura 1 sottostante sono mostrati alcuni esempi relativi al terremoto di Chi-Chi (Taiwan) nel 1999 (Mw 7,6). Si tratta di immagini molto note, facilmente reperibili in rete e su pubblicazioni tecnico-scientifiche. Lo scorrimento inverso cosismico della faglia ha raggiunto i 10 metri, misura certamente superiore a quelle attese ovunque in Italia (comunque nell'ordine di alcuni metri), ma permette di capire il tipo di impatto da attendersi. Danneggiamenti simili sono stati osservati per altri recenti forti terremoti, es. Izmit (Turchia) nel 1999 (Mw 7,6) e Wenchuan (Cina) nel 2008 (Mw 7,9). Danni significativi legati a rotture cosismiche sono avvenuti anche per eventi sismici di magnitudo, e quindi rigetto, inferiore. Si osserva infatti una proporzionalità diretta tra magnitudo e rigetto/lunghezza della fagliazione superficiale cosismica (e.g., Wells & Coppersmith 1994). Ad esempio, in Italia, le rotture associate ai terremoti de L'Aquila (2009, Mw 6,3), Irpinia (1980, Mw 6,9), Umbria-Marche (2016, Mw 6,6) hanno danneggiato, anche irreparabilmente (es., galleria Pavoncelli dell'Acquedotto Pugliese, 1980), acquedotti e gallerie (Figura 3). Si noti che non solo la rottura del terreno in corrispondenza della struttura sismogenica provoca danni, ma anche le riattivazioni lungo strutture secondarie, collegate al piano principale di rottura, o addirittura svincolate strutturalmente da questo (rottura simpatetica, *triggered faulting* in Fig. 2).

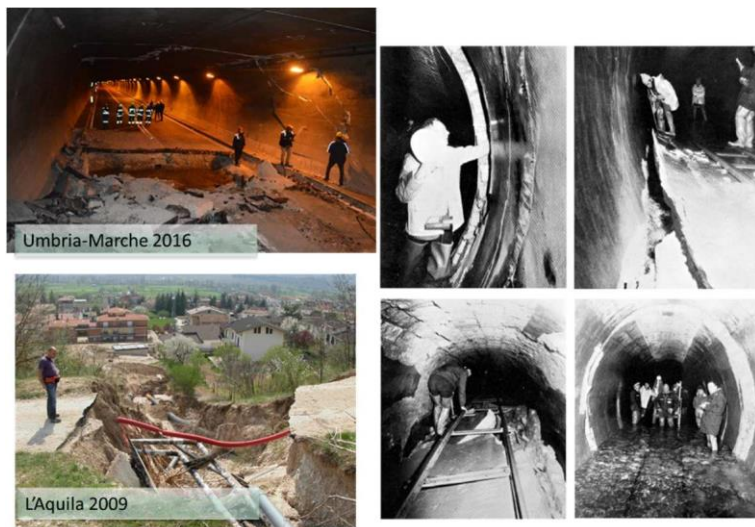
Figura 3. Esempi di danni a infrastrutture dovuti a fagliazione superficiale.

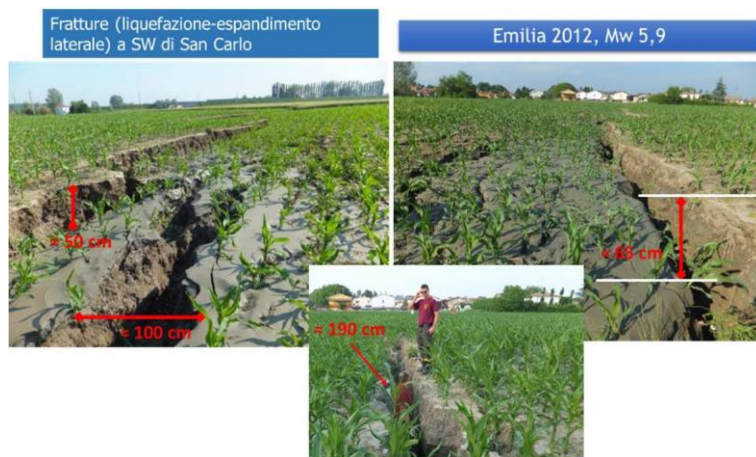
Figura 4. Liquefazione a San Carlo (Reggio Emilia) per il terremoto del 2012 (Mw 5,9).

nonostante la modesta magnitudo, ampie fratture si sono aperte nel suolo, danneggiando localmente dei canali irrigui.

Anche fenomeni secondari come la liquefazione possono avere dimensioni tali da causare danni significativi, quando avvengono in corrispondenza di strutture. In Figura 4 è mostrato un esempio relativo al terremoto dell'Emilia nel 2012 (Mw 5,9) dove,
