## Terremoto Ischia, da ReLUIS il rapporto fotografico sui danni agli edifici

Una squadra della Rete dei laboratori universitari di ingegneria sismica ha effettuato un sopralluogo preliminare presso i comuni di Casamicciola Terme, Lacco Ameno e Forio

Lunedì 28 Agosto 2017

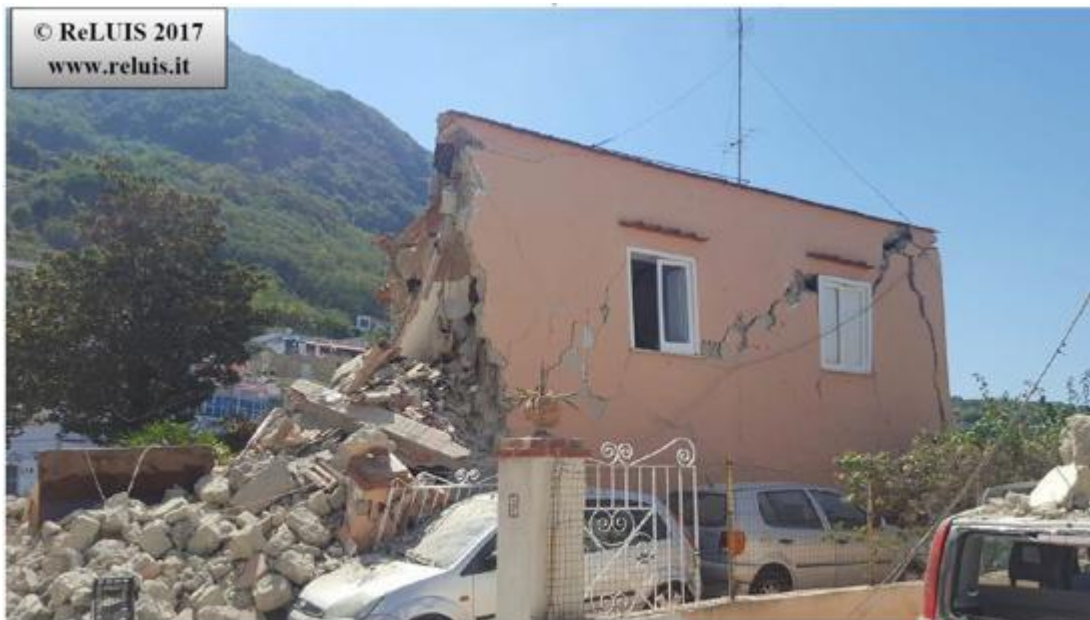
**Edificio in Muratura - Via Montecito, Piazza Maio – Casamicciola Terme**  
Crollo parziale dell'edificio: a) Google street view pre-evento; b) immagine post-evento sismico.
