Crollo a Napoli, parlano i geologi: Fare chiarezza sui lavori della Metro

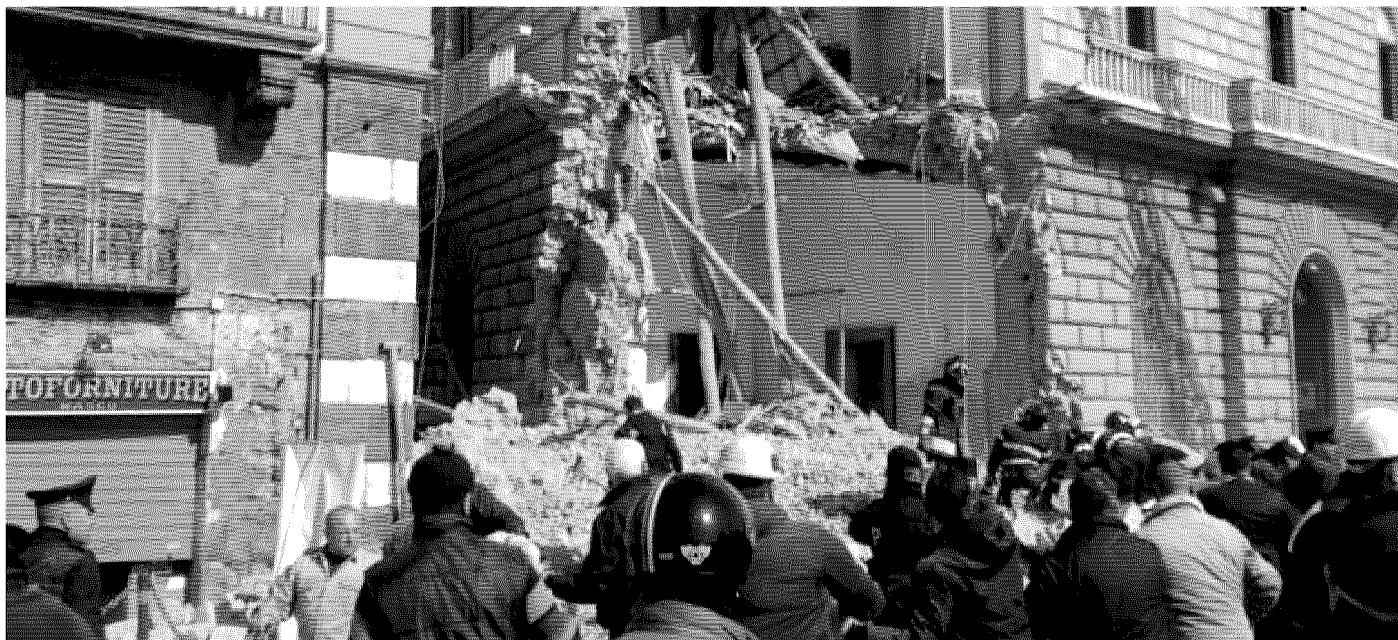
Ancora un crollo a Napoli: sono le 10 di ieri quando si sbriciola la facciata di palazzo Guevara, alla Riviera di Chiaia, all'angolo con l'Arco Mirelli e a ridosso di uno dei cantieri della Linea 6 della Metropolitana, la ex Linea Tranviaria Rapida.

Il crollo sarebbe stato causato da una infiltrazione d'acqua proveniente da una falda acquifera naturale. E' l'ipotesi al momento più accreditata formulata dai Vigili del fuoco. L'acqua avrebbe creato un vuoto sotto l'ala del palazzo provocandone il cedimento. In sostanza si sarebbe creato un torrente sotterraneo di acqua e fango confluente in un ampio scavo a circa 25 metri dal sottosuolo realizzato nel cantiere della metropolitana di piazza della Repubblica.
