Le frane piu' importanti in Italia dal 2000 al 2013

Da Ischia alla Liguria, la seconda parte della nostra breve 'storia' delle frane piu' significative verificatesi in Italia negli ultimi anni

Di SARA FRUMENTO - Pubblicato il 27 gennaio 2015

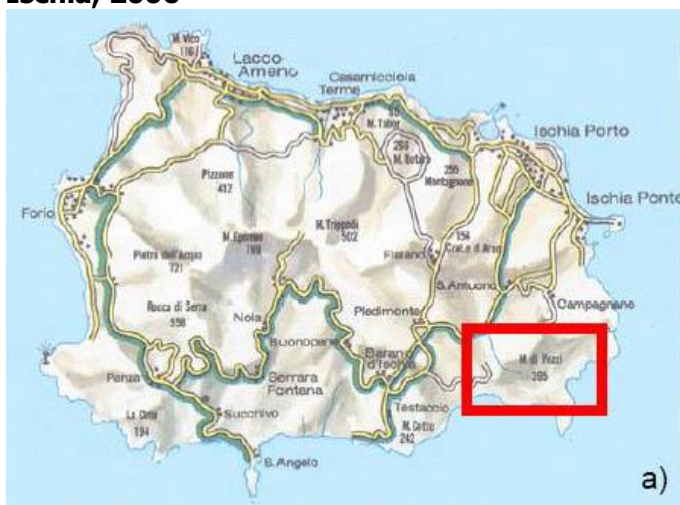
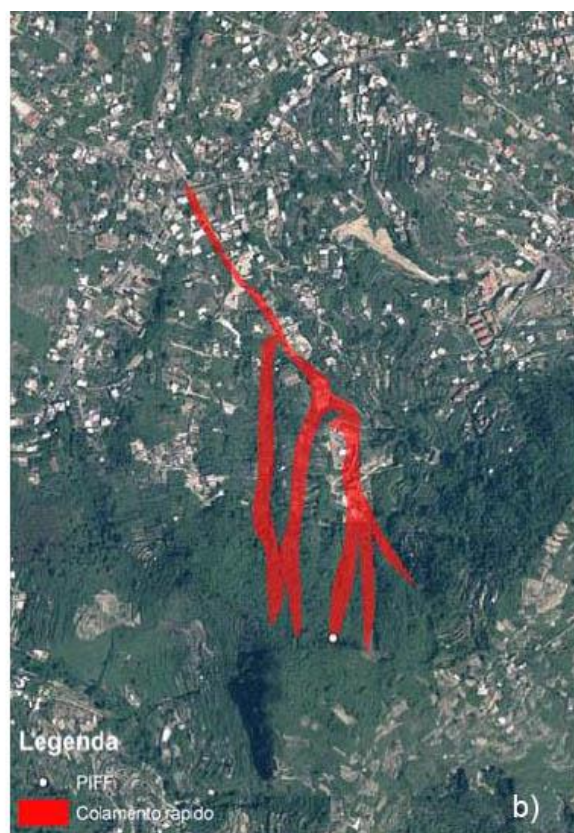
Ischia, 2006

A sinistra, la cartina dell'isola di Ischia con evidenziata l'area interessata dalle frane del 30 aprile 2006; a destra, la frana censita come "colamento rapido" (segnata in rosso) dal Progetto IFFI nell'ambito della convenzione 2005 tra APAT e Regione Campania (Fonte: Report Ispra)

Una delle ultime frane censite si è verificata nell'isola di Ischia la mattina del 30 aprile 2006, dopo tre giorni di piogge molto intense, tra le 7.00 e le 9.00 del mattino, cinque colate di fango e detriti si innescarono nella parte alta del versante nord del monte di Vezi (350 m). Una di queste (ID-Frana 0630098200) distrusse un'abitazione in località Arenella, nella zona detta "i Pilastrì" del comune di Ischia, provocando 4 vittime, alcuni feriti e 200 sfollati.

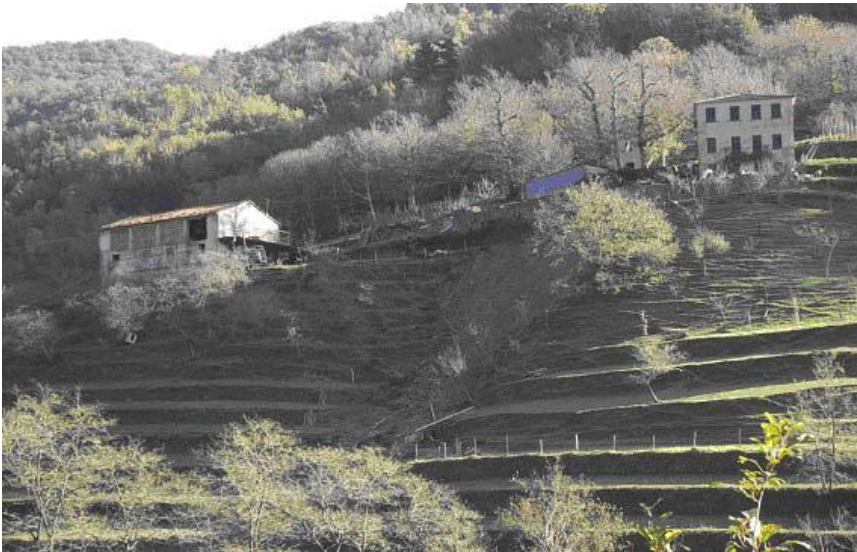
Vista frontale del movimento franoso a valle del sentiero comunale in località Licciorno (GE)

Nel primo caso il sentiero e la scarpata di valle sono state interessate da una colata detritica, innescata in corrispondenza del passaggio del sentiero comunale fino a depositarsi nella zona di accumulo in cui si

evidenzia un netto cambio della pendenza, da elevata nella parte sommitale, a bassa nella parte terminale di deposizione.

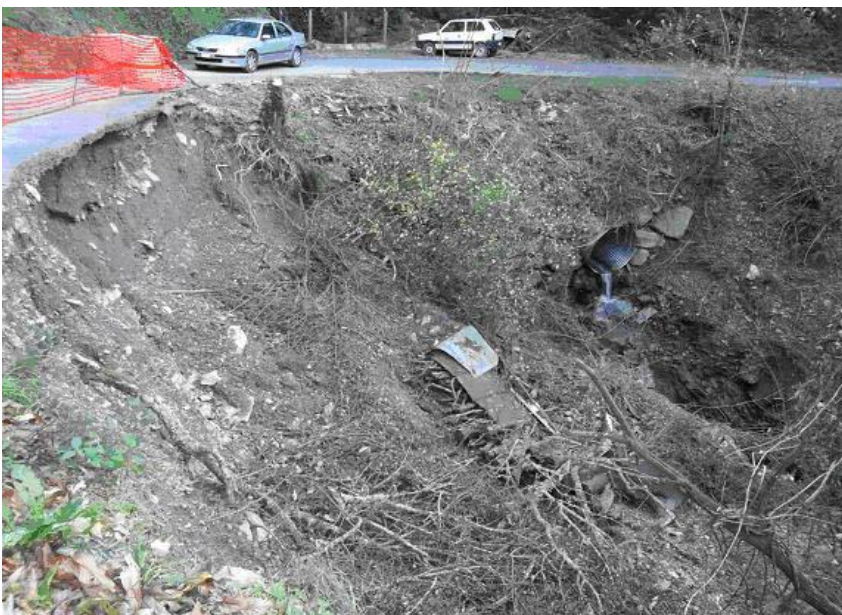
Vista laterale della zona interessata dal cedimento stradale e dello sbocco della tombinatura del rio (Boschi di Corerallo, Genova)

Nella seconda località, invece, si è assistito allo scalzamento al piede dovuto alla portata straordinaria del rio a valle della stessa. La forte pendenza del declivio conferma che quanto affiora sotto il dissesto sia costituito da roccia.
