# DISSESTO IDROGEOLOGICO: EMERGENZA PERENNE PER LE INFRASTRUTTURE VIARIE

## HYDROGEOLOGICAL INSTABILITY: A PERENNIAL EMERGENCY FOR ROADS INFRASTRUCTURES

**LANDSLIDES AFFECT NOT ONLY INHABITED  
CENTRES, BUT ALSO EXTRA-URBAN  
INFRASTRUCTURAL ROADS: THE CASES OF  
COLLAPSED VIADUCTS IN SICILY AND LIGURIA**

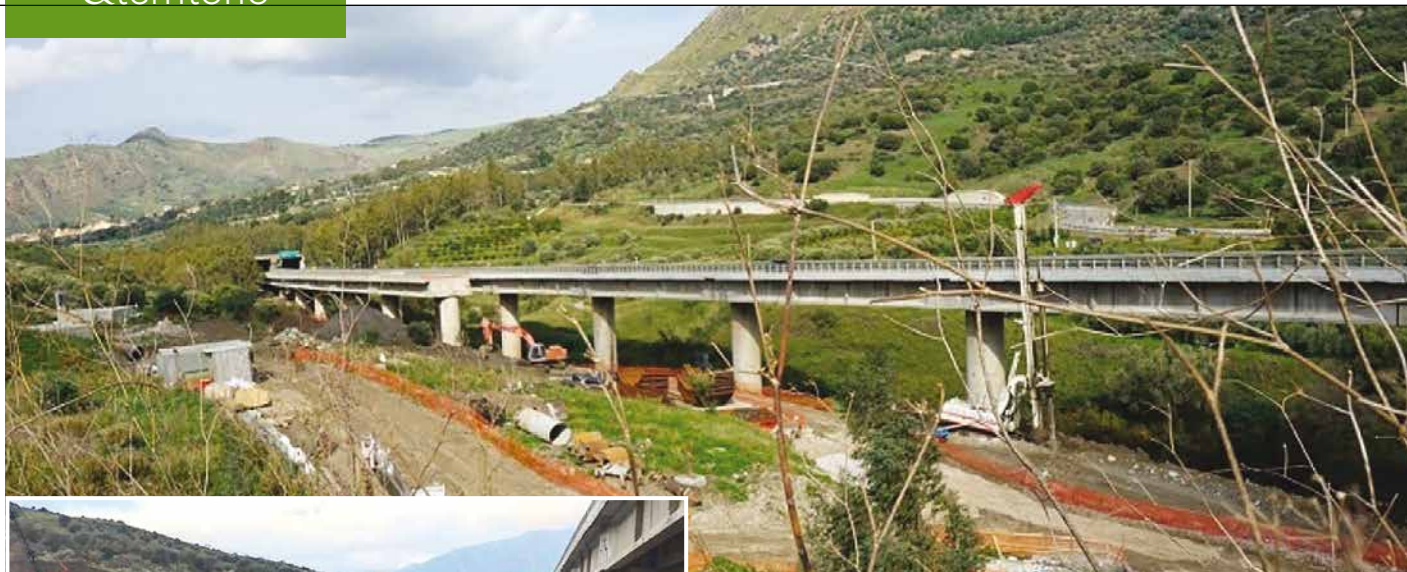
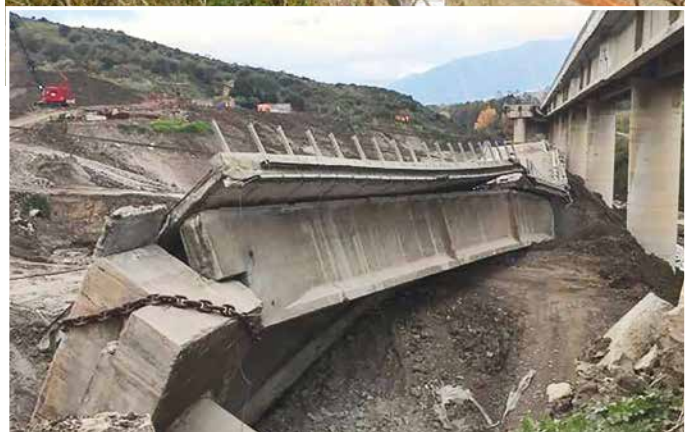
3A e 3B. (photo credit: [www.madoniepress.it](http://www.madoniepress.it) (3A) e [www.mit.gov.it](http://www.mit.gov.it) (3B))

That the mechanisms that regulate the failures are complex and deeply multidisciplinary demonstrate the events. An example for all is the collapse of the Himera viaduct in Sicily along the A19 motorway between Palermo and Catania: the event of 10<sup>th</sup> April 2015 involved the sequence of 16-22 piles, six spans, of the motorway viaduct towards Catania involving the closure of the motorway section for 16 km (Figure 3A and 3B).

Che i meccanismi che regolano i dissesti siano complessi e profondamente multidisciplinari lo dimostrano gli eventi. Un esempio per tutti è il crollo del viadotto Himera in Sicilia, lungo l'Autostrada A19 tra Palermo e Catania: l'evento del 10 Aprile 2015 ha interessato la sequenza delle pile 16-22, sei campate, del viadotto autostradale in direzione Catania comportando la chiusura del tratto autostradale per 16 km (Figure 3A e 3B).

The landslide involves mainly clayey lithotypes, easily modeled and susceptible to gravitational movements. In this case, a decisive action took place according to a surface instability mechanism linked to an erosive action of the alteration blanket of the geological formation in place (Flysch Numidico and Argille Varicolori); groundwater infiltrating the permeable horizons of these geological formations contributed to varying their weight by favoring the formation of preferential sliding surfaces.

Lo scoscendimento interessa litotipi prevalentemente argillosi, facilmente modellabili e suscettibili ai movimenti gravitativi. In questo caso, un'azione determinante è avvenuta secondo un meccanismo di dissesto superficiale legato a un'azione erosiva della coltre di alterazione della formazione geologica in posto (Flysch Numidico e argille varicolori); le acque sotterranee, infiltrandosi negli orizzonti permeabili di dette Formazioni geologiche, hanno contribuito a variare il loro peso di volume favorendo la formazione di superfici preferenziali di scivolamento. Il "dilavamento" e "l'infiltrazione efficace" hanno dunque svolto un ruolo fondamentale, con un'azione sia di tipo laminare che di ruscellamento embrionale fino a un'erosione concentrata in solchi già stabilizzati che tendono progressivamente ad approfondirsi fino a veri e propri fenomeni di processi gravitativi. Questi ultimi, degenerando, si sono evoluti in colamenti e scorrimenti roto-traslazionali. Gli spessori interessati non sembrano essere elevati, ma sono stati sufficienti a modificare l'assetto delle pile fondazionali, nel tratto in direzione Catania, le quali si sono "appoggiate" a quelle del viadotto adiacente.

Sono stati dunque gli effetti combinati degli agenti esogeni, soprattutto le precipitazioni meteoriche di una certa intensità con le emergenze idriche poste nelle zone di monte ("sorgenti a permeabilità sovrainposta"), che hanno generato l'imbibizione e completa saturazione della coltre d'alterazione, che in funzione della morfologia esistente sono scese lungo i versanti. I sopralluoghi hanno rilevato lenti colamenti di masse terrigene superficiali della coltre alterata (soliflussi-soilcreep) e vere e proprie frane a fenomenologia diversa.

*that tend to progressively deepen to real phenomena of gravitational processes. The latter degenerating have evolved into rotational and translational flows. The thicknesses concerned do not seem to be high, but have been sufficient to modify the structure of the foundational stacks, in the stretch towards Catania, which they are "supported" by those of the adjacent viaduct. The combined effects of the exogenous agents were therefore, mainly all the rainfall of a certain intensity and the water emergencies located in the upstream areas ("sources with superimposed permeability"), which generated the imbibition and complete saturation of the alteration blanket which, depending on the existing morphology, is collapsed along the slopes. The inspections revealed slow leaks of terrigenous masses of the altered blanket (soliflussi-soilcreep) and landslides with different phenomenology.*

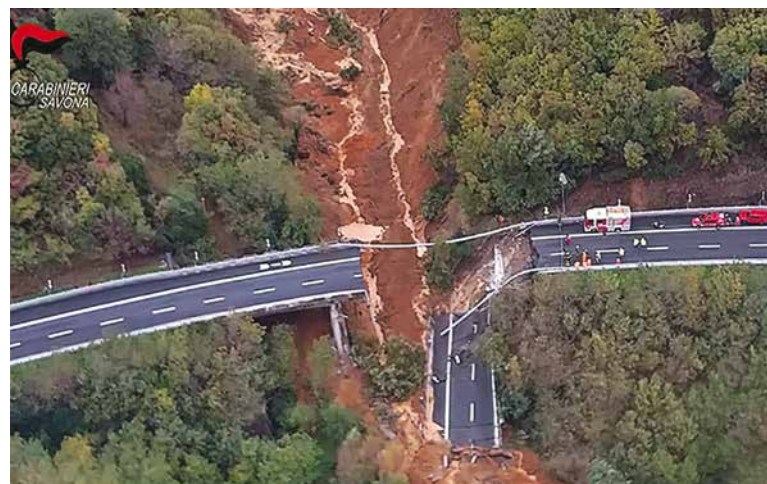
4. (photo credit: [www.edilportale.com](http://www.edilportale.com))

*A similar phenomenon occurred on Sunday 24<sup>th</sup> November 2019 at approximately 2.00 pm at the motorway section between the Savona interconnection and the "Altare junction" of the Turin-Savona A6 motorway section, where a landslide occurred on a low-susceptibility slope that affected the hill in Madonna del Monte, in the Municipality of Savona (Figure 4).*

*The landslide body reached the bottom of the valley, irreparably damaging the highway viaduct called "Madonna del Monte". and some piles of the adjacent viaduct in the south carriageway, the Rio Valletta, partially blocking the waterway.*

*The failure mechanism originated initially as a rotational sliding of a portion of the top of the slope, which evolved into a rapid flow of debris and mud due to the high slopes. The failing area, despite having a water basin area of less than 0.1 km<sup>2</sup>, has an estimated area of approximately 14,000 m<sup>2</sup> and has handled, from the first analyzes, up to 30,000 m<sup>3</sup> of material, part of which is still suspended on the slope. It quickly fell from a height of 300 m along the slope to about 20 m per second, with a devastating impact on the pylons; the first estimates also calculated that another 15.000 m<sup>3</sup> of land are in a "quiescent" phase and that therefore they can detach in the future.*

Un fenomeno simile è avvenuto domenica 24 Novembre 2019, alle ore 14.00, in corrispondenza del tratto autostradale tra l'interconnessione di Savona e lo svincolo di Altare del tronco autostradale A6 Torino-Savona, ove si è verificata una frana su un declivio a bassa suscettività che ha interessato il versante in località Madonna del Monte, nel comune di Savona (Figura 4). Il corpo di frana ha raggiunto il fondovalle, danneggiando irreparabilmente il viadotto autostradale denominato Madonna del Monte e alcune pile dell'adiacente viadotto in carreggiata sud, il Rio Valletta, occludendo parzialmente il corso d'acqua. Il meccanismo di dissesto si è originato inizialmente come scivolamento rotazionale di una porzione della parte sommitale del versante, che è evoluto in una colata rapida di detrito e fango a causa delle elevate pendenze. L'area in dissesto, nonostante abbia un bacino idrografico inferiore a 0,1 km<sup>2</sup>, ha una superficie stimata di circa 14.000 m<sup>2</sup> e ha movimentato, dalle prime analisi, sino a 30.000 m<sup>3</sup> di materiale, parte del quale è ancora sospeso sul versante. È scesa velocemente da un'altezza di 300 m lungo il versante a circa 20 m al secondo, con un impatto sui piloni de-

vastante; le prime stime hanno calcolato inoltre che altri 15.000 m<sup>3</sup> di terreni sono in un fase "quiescente" e che dunque possono staccarsi in futuro. Il meccanismo è originato dalla grande quantità di pioggia caduta nei mesi precedenti a provocare lo smottamento di un terreno agricolo e abbandonato in una zona considerata a rischio da moderato a basso.

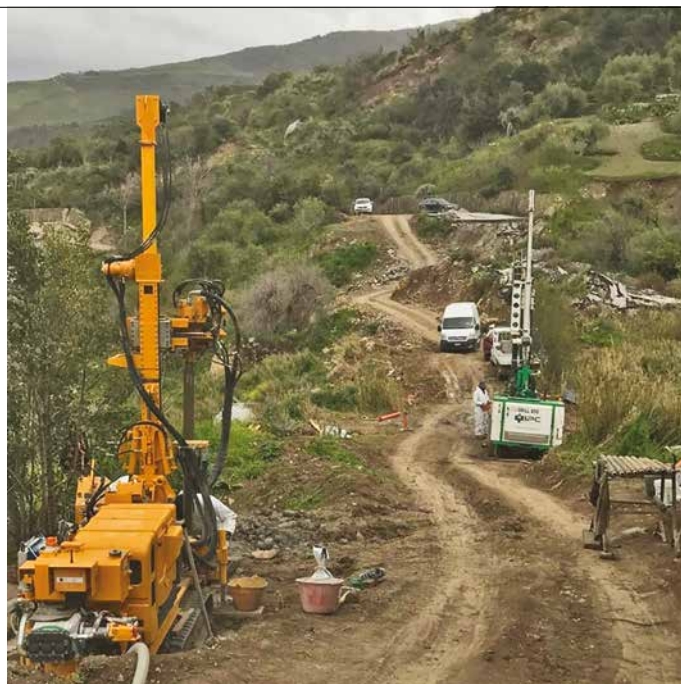
5. Il cantiere delle indagini geostatiche presso Scillato (PA) (photo credit: D.Causapruno)

5. The site of geological surveys in Scillato (PA) (photo credit: D.Causapruno)
